# BILAN MORAL 2020

## Bilan des bâtiments en 2020 (travaux réalisés et état des lieux) :

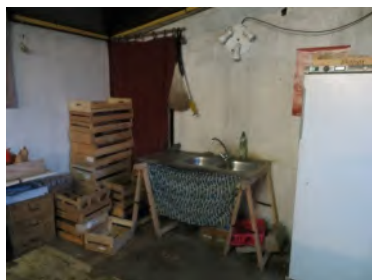
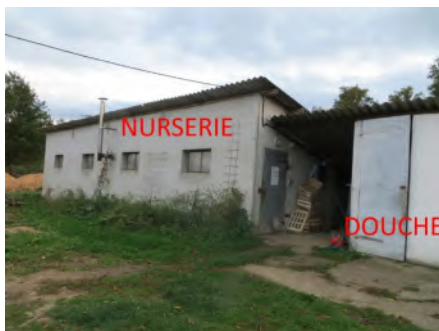
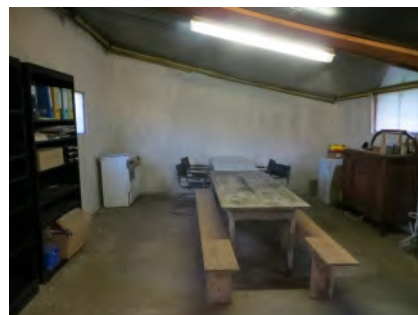
### NURSERIE (80 m<sup>2</sup>) :

- curage, nettoyage karcher, démontage des cages à truie, peinture à la chaux, installation de fenêtres en panneaux polycarbonates alvéolaires, installation d'une bâche plastique au plafond, remise en état et aux normes de l'électricité, installation d'un évier, installation d'un poêle à bois : tous les fermiers ont participé à un ou plusieurs de ces chantiers
- Seul bâtiment isolé (plaques d'isolant au plafond), avec sol béton, fenêtres qui ferment, porte et électricité en parfait état
- toiture en fibrociment amiante en bon état (pas de fissures, pas de morceaux manquants)

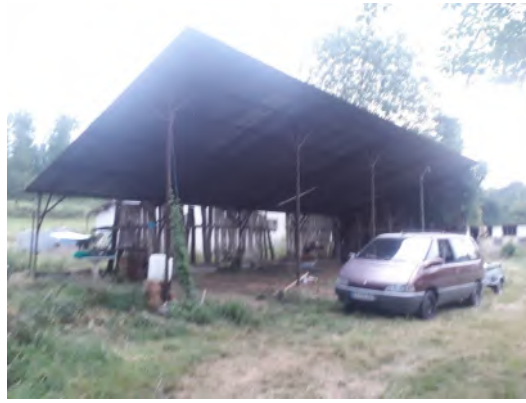
### PETIT HANGAR (utilisé par le houblonnier, 90 m<sup>2</sup>) :

- nettoyage, rangement des outils stockés dessous
- démontage d'un bardage pourri ; 1 côté en bardage bois correct
- toiture en tôles galva en état correct malgré quelques trous et quelques fixations cassées
- plus de gouttières ni d'évacuation du pluvial fonctionnel
- structure métallique vieille et rouillée mais sans fissure
- sol incliné en terre

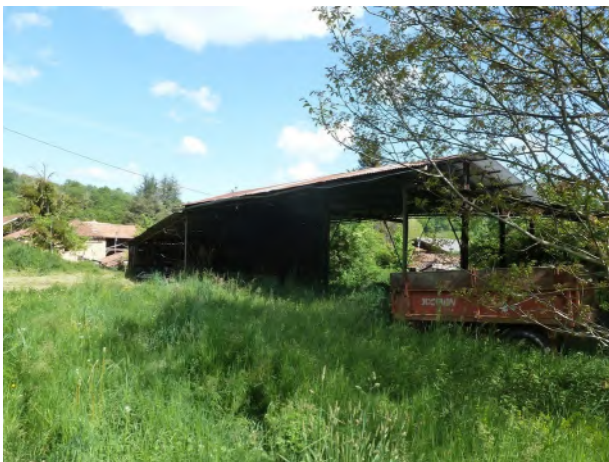
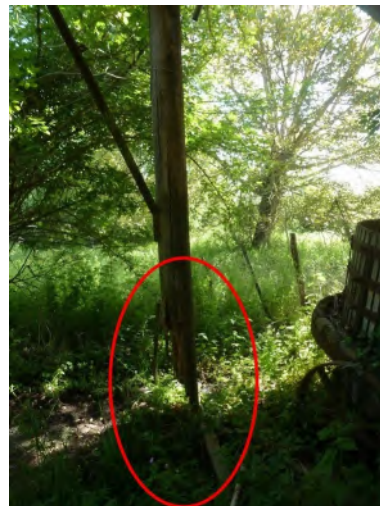
#### GRAND HANGAR (180 m<sup>2</sup>) :

- nettoyage, rangement des outils stockés dessous
- toiture en tôles galva en partie en mauvais état (très rouillées) et plusieurs tôles sont mal fixées
- charpente métallique vieille et rouillée mais sans fissure ; quelques barres métalliques tordues. 1 poteau bois soutenant la charpente est cassé ; 1 autre est pourri
- 1 angle du hangar est bardé sur 2 côtés
- sol incliné en terre
- gouttières sur une partie de la toiture mais pas d'évacuation du pluvial ; gouttières réparées légèrement par Pierre

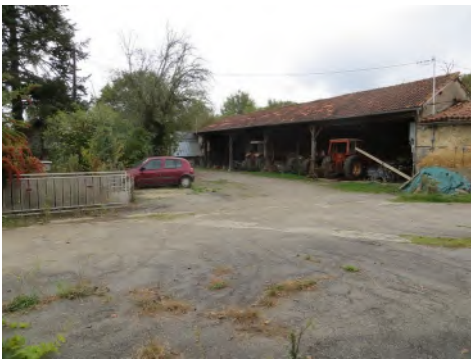
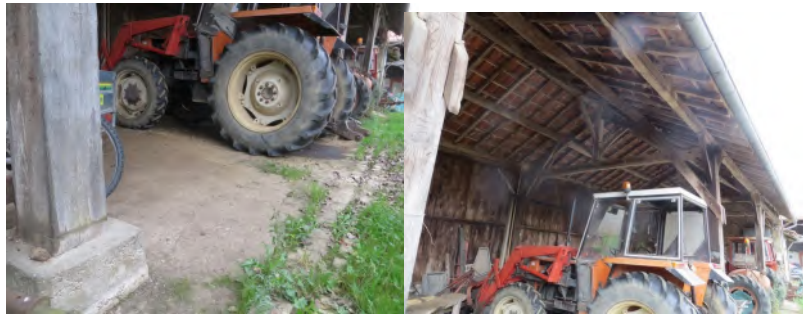
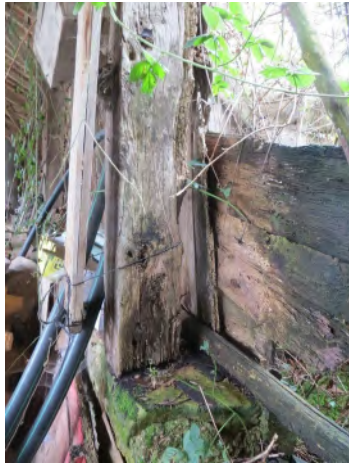
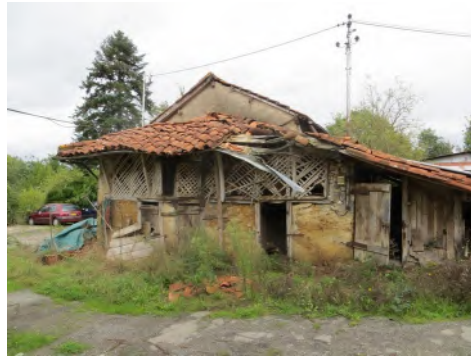
#### GRANGE (200 m<sup>2</sup>) :

- nettoyage, rangement des outils stockés dessous
- 2 poteaux bois portant la charpente pourris
- gouttière abîmée sur la partie sud ; gouttière en bon état sur la partie nord
- sol béton en bon état, toiture bois et tuiles, bardage sur 2 côtés et mur en pierre sur 1 côté (bâtiment protégé sur 3 côtés)
- une annexe en train de s'effondrer
- accès goudronné avec parking
- nettoyage du tas de sable devant la grange ainsi que du tas de terre avec une pelle mécanique (financé et réalisé par Julien Barousse et un voisin)

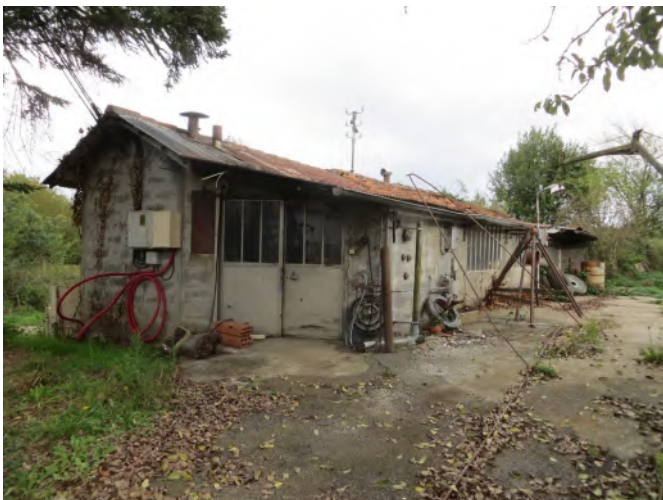
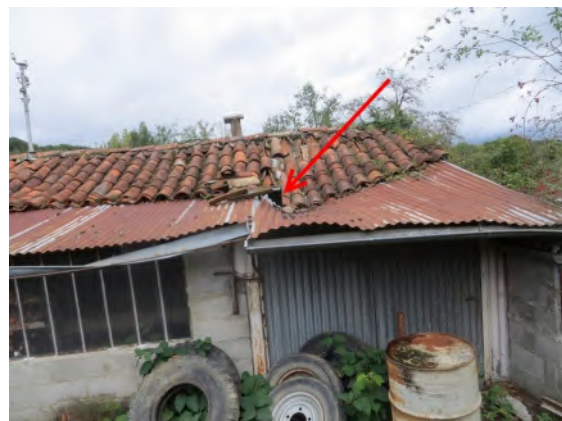
#### ATELIER (60 m<sup>2</sup>) :

- sol béton, fenêtres en état correct, portes en état correct, murs en pierre et parpaings
- charpente en bois et toiture en tuiles, effondrement partiel sur la partie est
- électricité pas aux normes, une partie avec des fils à nus
- un mur supporte les disjoncteurs principaux (disjoncteurs de branchement) qui alimentent tous les bâtiments
- rangement partiel de l'atelier, quelques machines remises en état

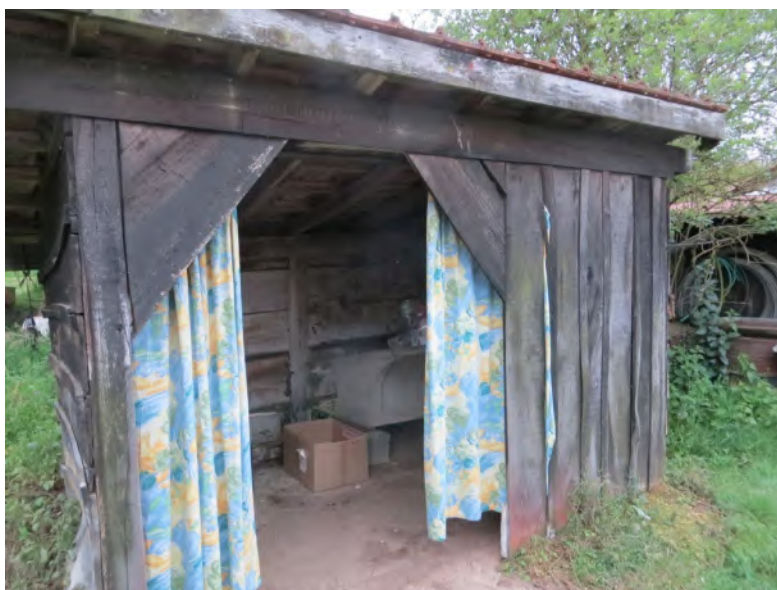
#### TOILETTES COLLECTIVES :

- sol béton, bardage bois correct
- structure en bois, toiture en tuiles en état correct
- rideaux, réfection du bardage, mise en place réalisés par Julien Barousse
